特許第4886564号
(P4886564)

(54) 【発明の名称】 超音波探傷方法及び装置

本発明は、超音波を用いて積層構造部材（CFRP製の板など）の内部欠陥の有無を調べる方法及び装置に関する。特に、内部欠陥を強調して表示できるよう改良した超音波探傷方法及び装置に関する。

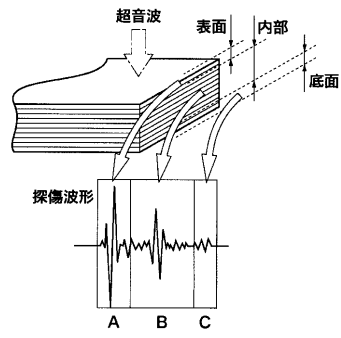
【図10】

【図10】水浸超音波探傷法によって得られたエコー波形の一例を示す図である。
